1. 背景

2. 目的

実際に作製した清掃装置を用いて、飛島の海岸
清掃をする。また、装置がどのくらいゴミを回収
できるか調査する。

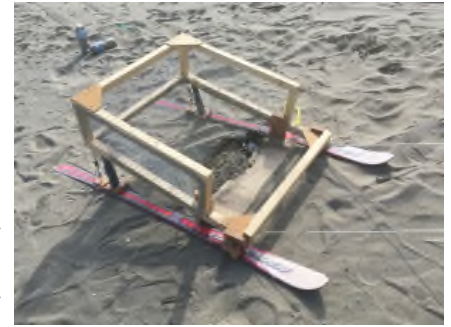
図3はマイクロ
プラスチックを回収
するために今回制作
した装置である。砂
流入部はスコップの
先端のような役割を
果たし、砂収納部は篩のような役割を果たして
いる。砂表面にあるマイクロプラスチックを効
率よく回収することが出来る。

図3 装置の外観

○小さなゴミも回収可能 ○砂との分離も可能⇒装置として機能する

●装置の強度（耐久性）が低い⇒機能低下・破損の原因

材料の強度や装置の構造を検討し、改善する必要がある。

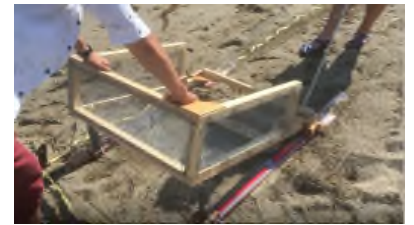
大きな流木は手で回収
その他のゴミは装置を用いて回収

図6 清掃装置による回収
