Ymir-1によるS-124

航行警報 (Navigational Warning)

の配信実験

2025年 11月

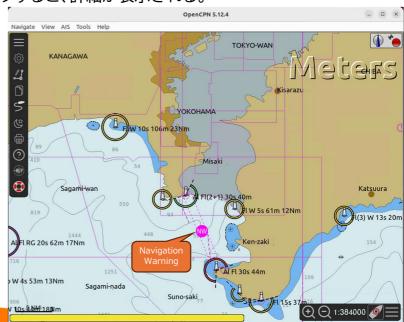
Ymir-1から受信したFragment Messageから、MMS-ProxyがS-124メッセージを復号。OpenCPNのS-124表示プラグインソフトが、Navigational Warningアイコンを表示。 アイコンをクリックすると、詳細が表示される。

各受信局が受信したFragment数は以下の通り。メッセージの復号に必要なFragment Messageがすべて受信され、S-124形式の航行警報をOpenCPN上に表示させる事が出来た。
